<b>LIVING PROJECTS</b>		<b>REHABILITACIÓN DE VIVIENDA EN POUADORO</b>	
Promotor: 88 LIVING PROJECTS		Fecha: OCT / 21	
Situación: POUADORO, SANTA EULALIA DE OSCOS		Plano Nº:	
Designación: PARCELARIO		<b>1</b> / 6	
Escala: 1/200		Firma:

<b>LIVING PROJECTS</b>	REHABILITACIÓN DE VIVIENDA EN POUADOIRO	
	Promotor: 88 LIVING PROJECTS	Fecha: OCT / 21
	Situación: POUADOIRO, SANTA EULALIA DE OSCOS	Plano Nº: 2 / 6
	Designación: ALZADOS ESTADO ACTUAL	Firma:
Escala: 1/50

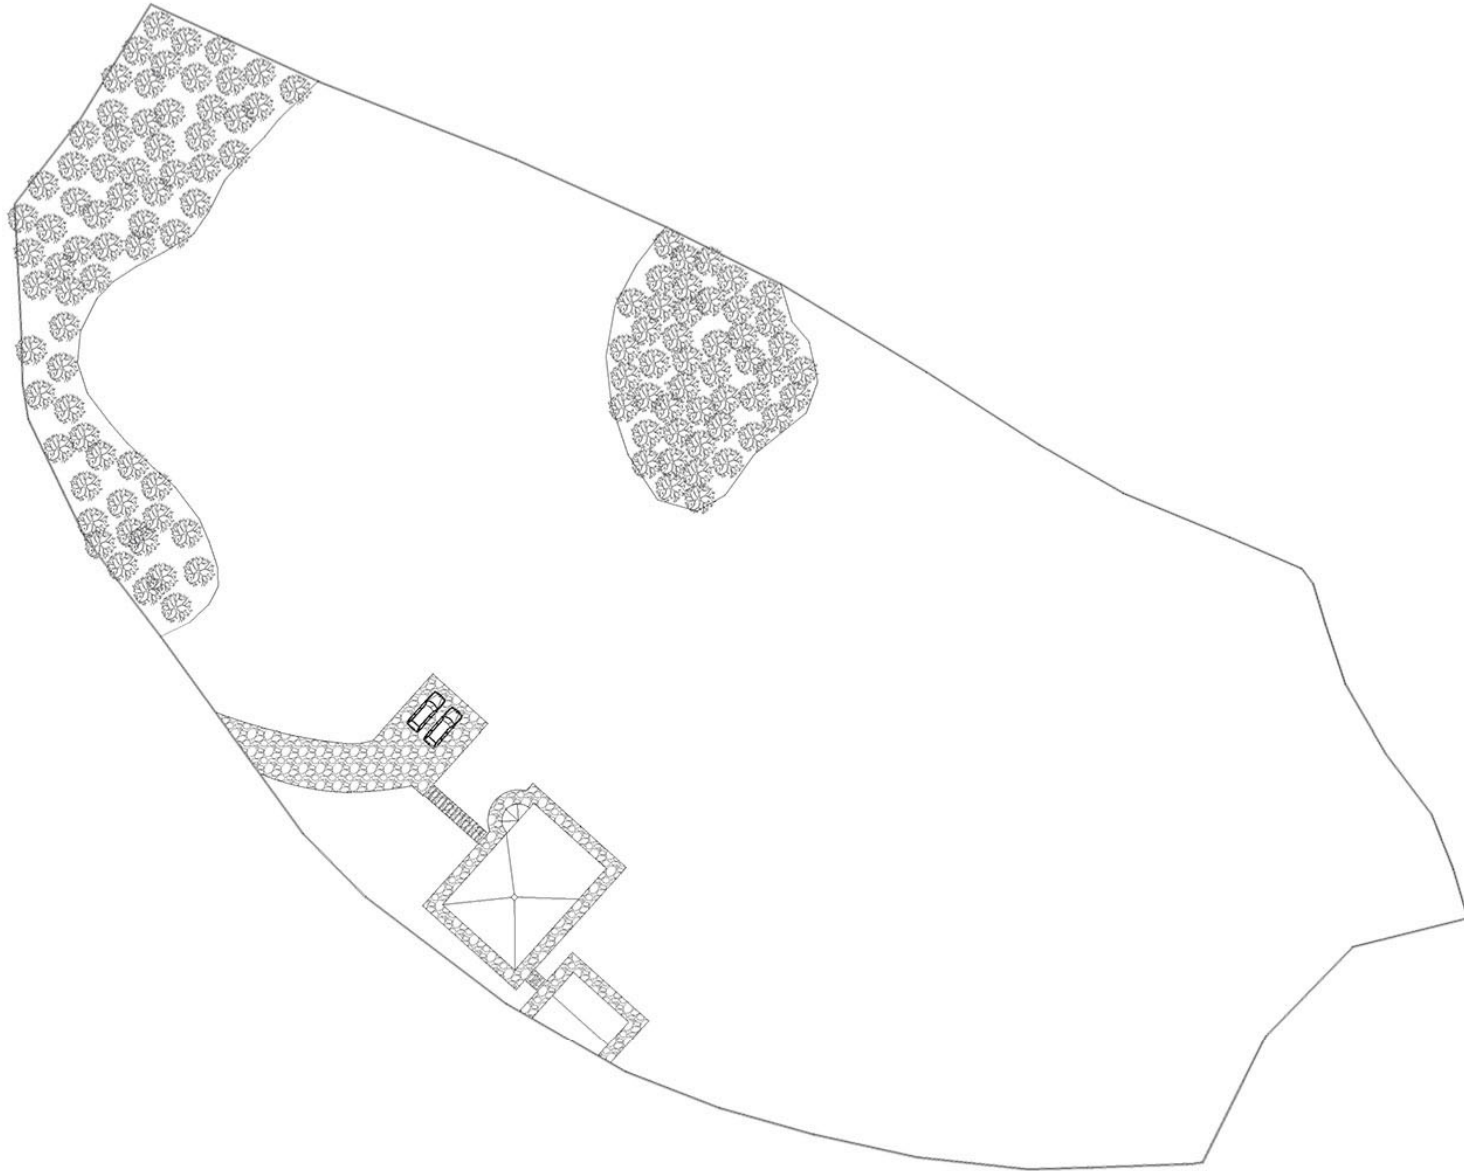
Superficie útil

Pradera	9484m <sup>2</sup>
Robledal 1	469m <sup>2</sup>
Robledal 2	871m <sup>2</sup>
Aparcamiento	165m <sup>2</sup>

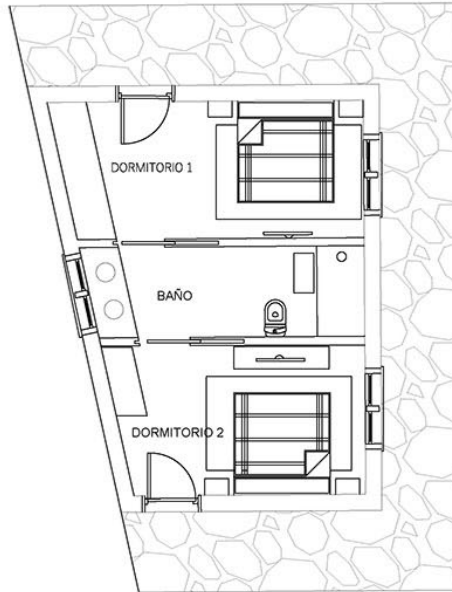
## ANEXO

### Superficie útil

Baño	9'0m <sup>2</sup>
Dormitorio 1	14'5m <sup>2</sup>
Dormitorio 2	13'0m <sup>2</sup>

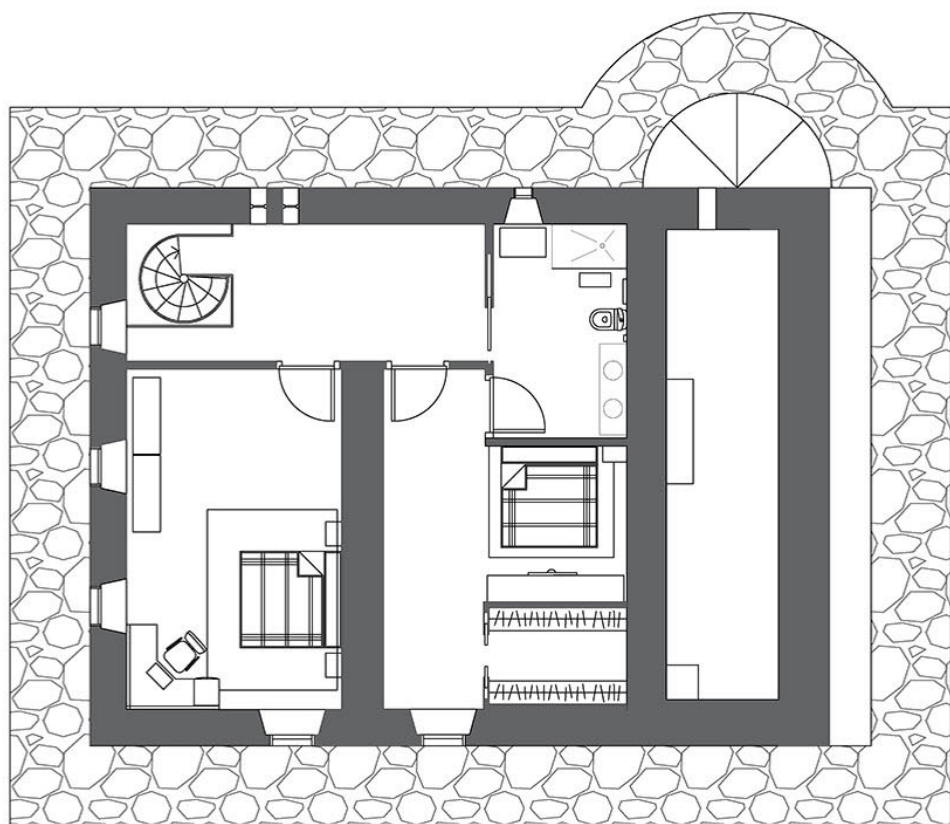
PLANTA PRIMERA

Superficie útil

Baño	10'2m <sup>2</sup>
Dormitorio 1	25'5m <sup>2</sup>
Dormitorio 2	27'0m <sup>2</sup>
Pasillo	13'6m <sup>2</sup>

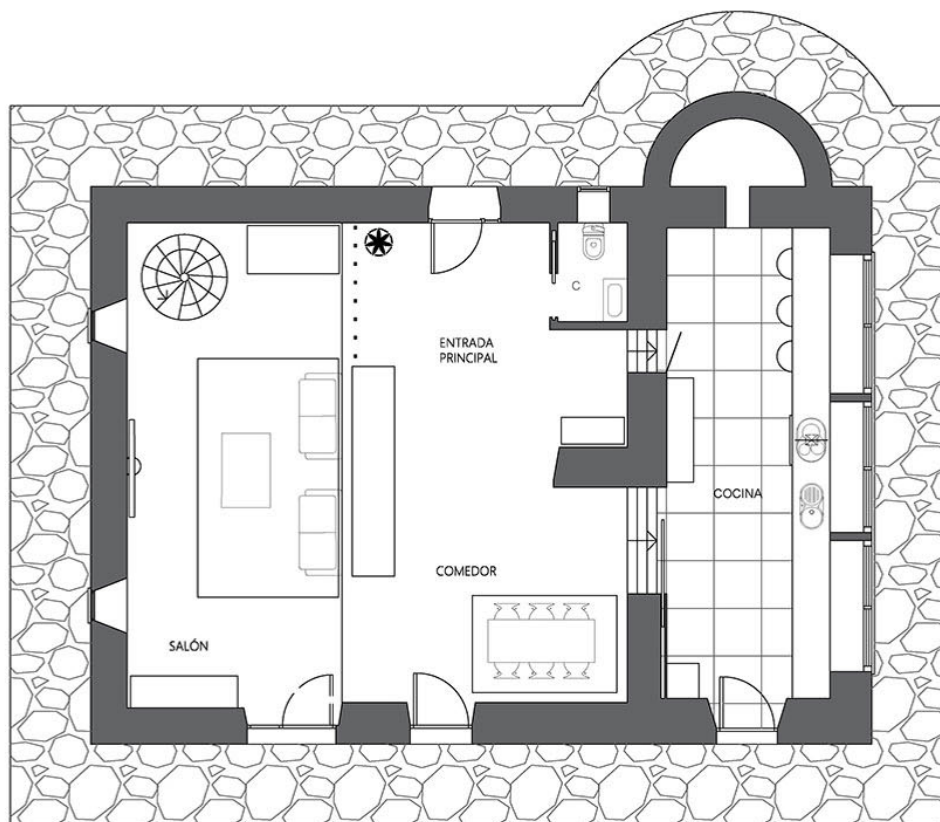
## PLANTA BAJA

### Superficie útil

Salón	37'5m <sup>2</sup>
Recibidor/comedor	43'17m <sup>2</sup>
Aseo	2'4m <sup>2</sup>
Cocina	28'33m <sup>2</sup>
